## Deponie Petrov

Vyhodnocení vzorkování

**Zadání projektu:** Odběr vzorků sypkých materiálů pro účely dalšího nakládání

Zájmové území: k.ú. Petrov u Prahy, parc.č.: 541; 542; 543/1; 538/3; 538/4; 618

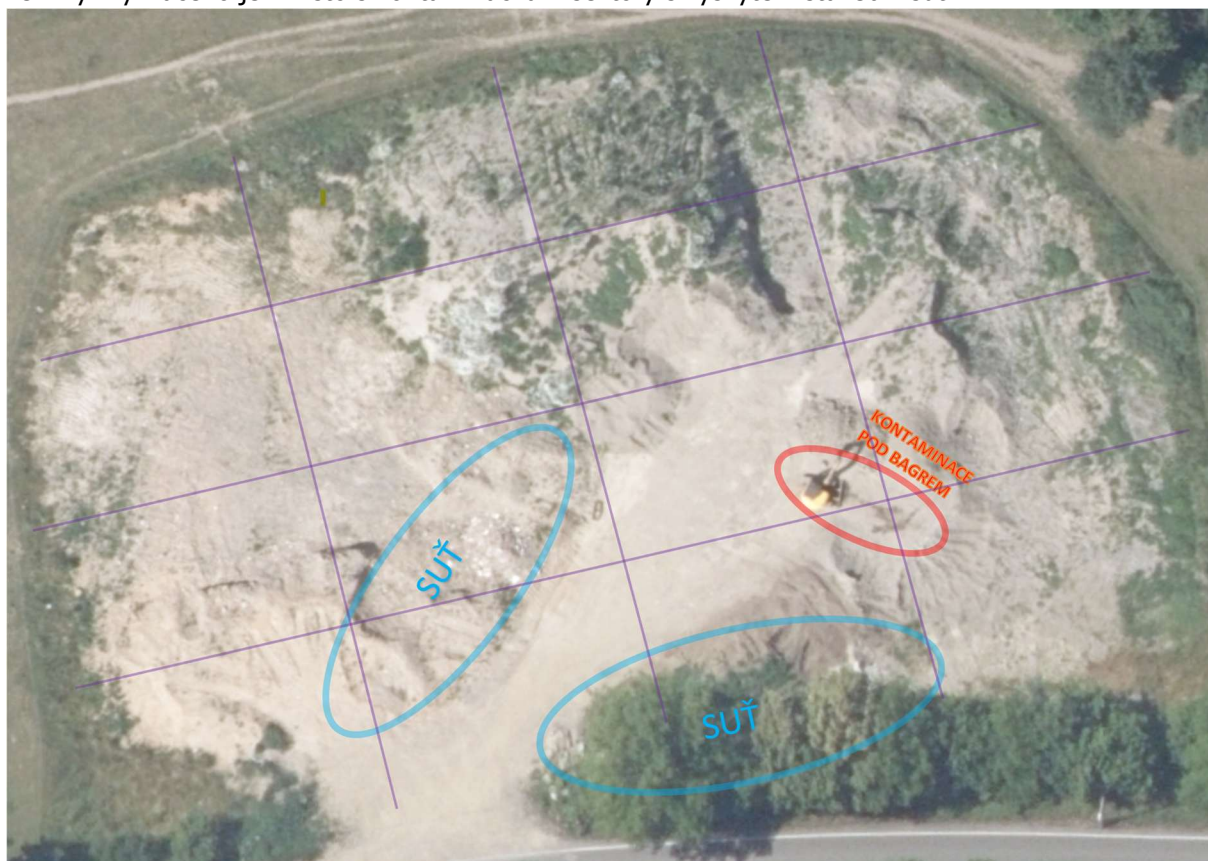
Obr.: Ortofoto snímek předmětné deponie s vyznačením rastru, podle kterého probíhalo vzorkování zeminy. Vyznačeno je i místo s kontaminací a 2 sektory s výskytem stavební suti

Původní zemina a kamení z deponie, která má zde největší zastoupení, byla vzorkována pomocí kolového rypadla z celého profilu. Deponie byla rozdělena na 16 sektorů (dle rastru) a v každém sektoru byla vyhloubena sonda do hloubky až cca 3 m. Z každé sondy byl odebrán dílčí vzorek. Dílčí vzorky byly následně zhomogenizovány a kvartací byl vytvořeny 3 směsné vzorky.

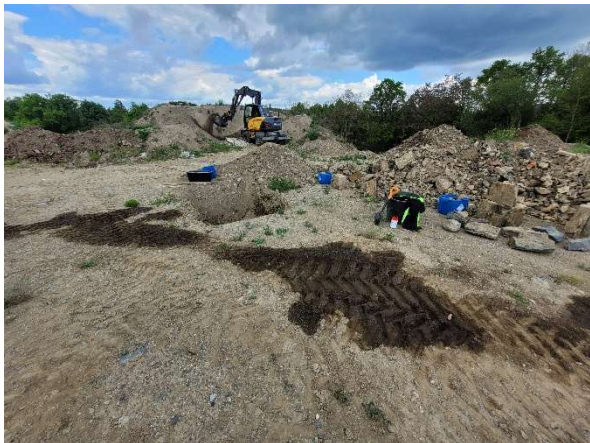
V areálu byl delší dobu ponechané pásové rypadlo, ze kterého unikly provozní kapaliny, pravděpodobně šlo o hydraulický olej a motorovou naftu. V tomto místě došlo ke kontaminaci zemin. Tyto zemin y byly rovněž vzorkovány a je nutné s nimi nakládat ještě zcela odlišným způsobem než s ostatními zeminami z deponie – odvoz k úpravě biodegradací.

Foto1: Kontaminace v místě pod rypadlem

Zeminu z místa kontaminace je nutné samostatně vytěžit a odvézt jako nebezpečný odpad na zařízení k úpravě biodegradací. Potup stejný, jako při sanaci havárie, kdy došlo k úniku např. motorové nafty do zeminy. Tento krok má absolutní prioritu a bylo by na místě to nijak zbytečně nedokládat.

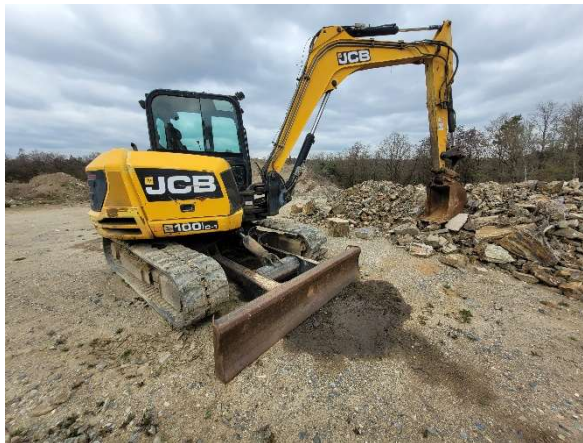
Foto2: Opuštěné pásové rypadlo

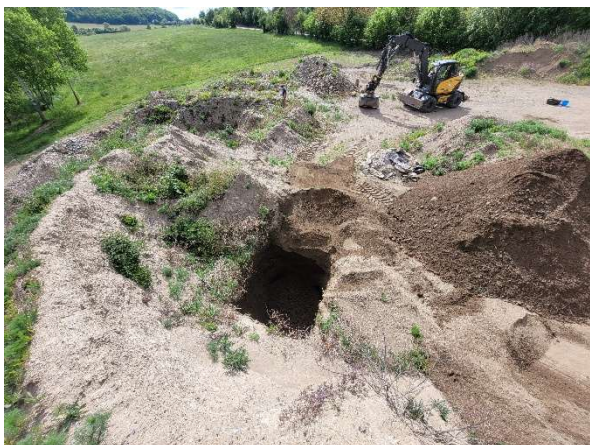
Foto3: Hloubení sond během vzorkování

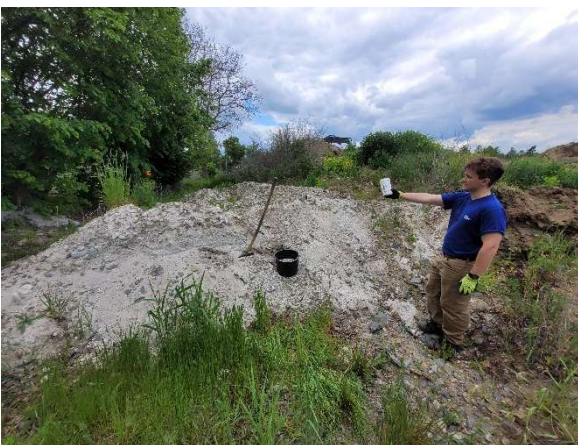
Podobně bylo postupováno při odběru stavební sutě, avšak zde již nebylo možné odebírat systematicky. Odběr proběhl náhodným bodovým odběrem z míst výskytu, kde byla patrná stavební suť.

Foto4: Odběr vzorků stavební suti

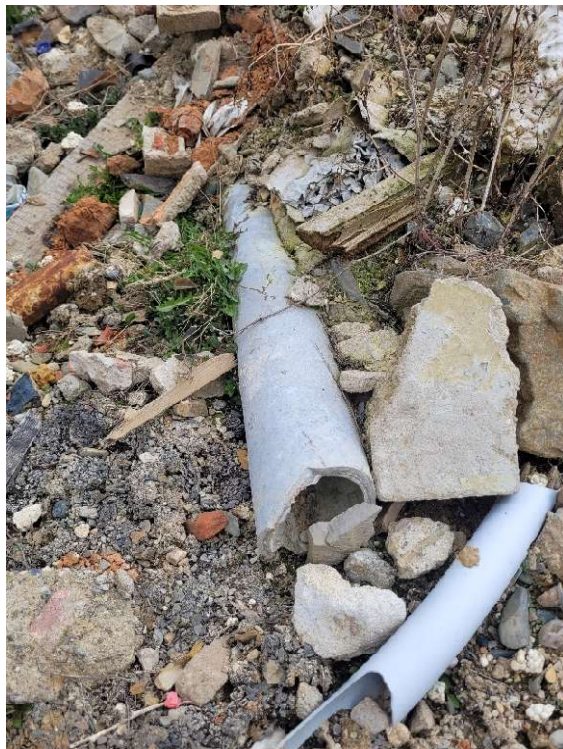
Foto5: Azbestocementová trubka

Materiál, který je zde navezený v podobě „černé skládky“ je nutné rovněž samostatně odtěžit a odvézt na skládku TKO (kat. SOO3 nebo SNO). V průběhu této odtěžby bude nutné sledovat přítomnost azbestocementových materiálů a tyto vytřídit, zabalit a odvézt na příslušné koncové zařízení jako odpad kategorie nebezpečný.

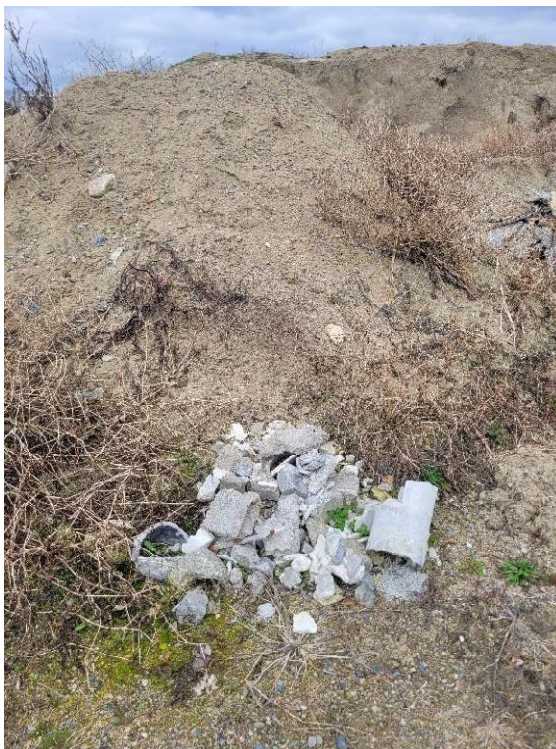
Foto6: Další azbestocementové úlomky

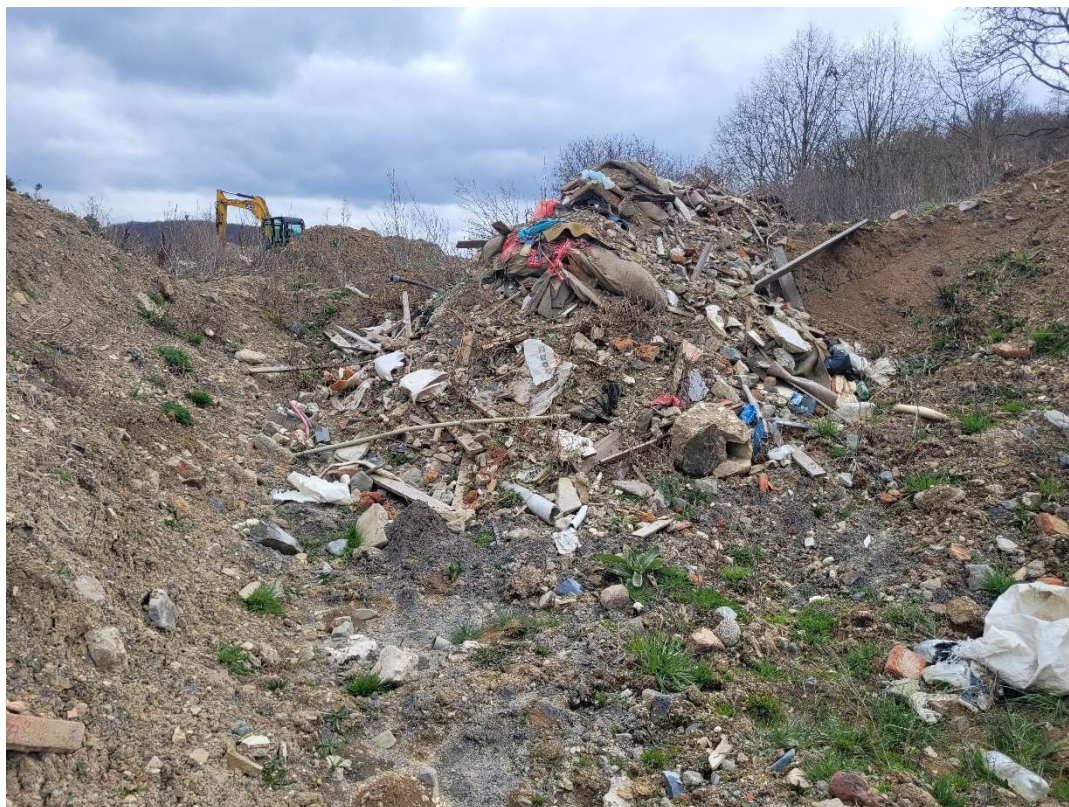
Foto7: Černá skládka směsného stavebního odpadu
